M200\_Motor\_Pump

4 Sep 2026

## Resumen ejecutivo

Estado general: ATENCIÓN

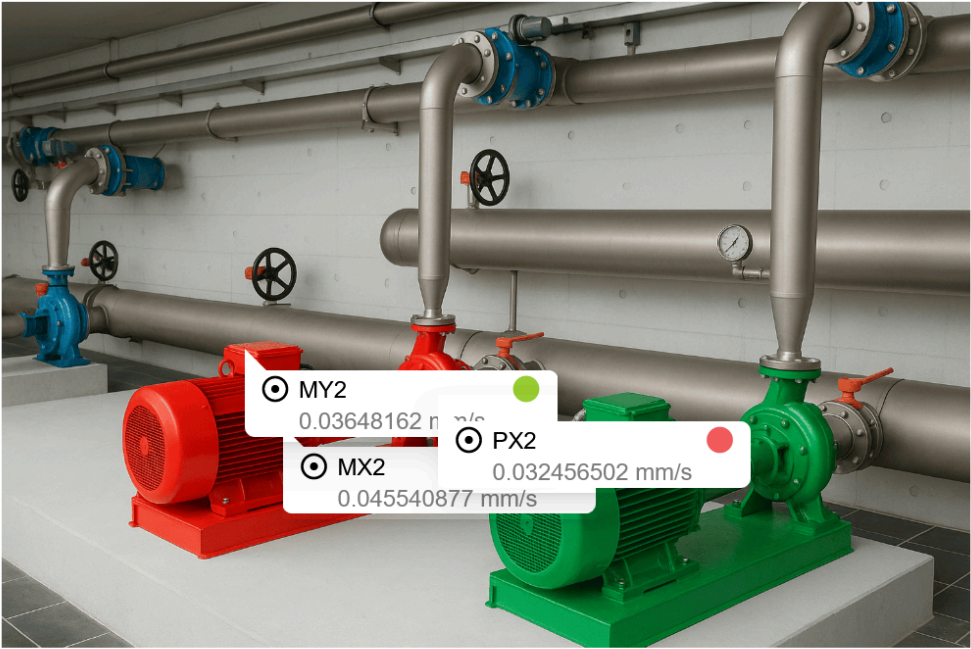
M200\_Motor\_Pump

Se ha detectado un incremento moderado de vibración respecto al periodo anterior. La máquina puede continuar operando, aunque se recomienda realizar seguimiento.

- Incremento de vibración en el eje horizontal.
  - Temperatura dentro del rango esperado.
  - Sin anomalías relevantes en velocidad.
  - Tendencia estable durante las últimas 24 horas.
-
