twist - Condition monitoring report

REPORT DATE

2026-09-04

### M200\_Motor\_Pump

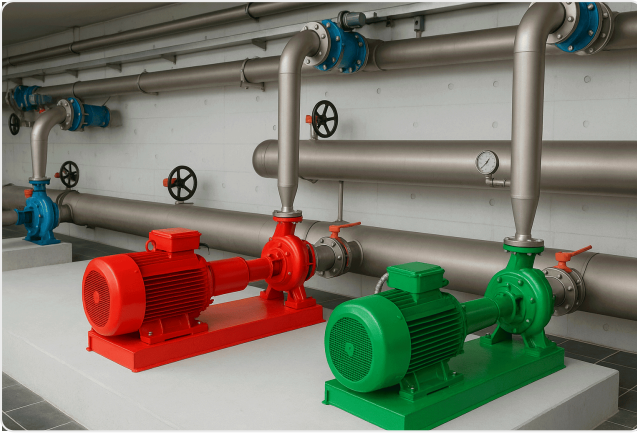
Estado general: ATENCIÓN

Se ha detectado un incremento moderado de vibración respecto al periodo anterior. La máquina puede continuar operando, aunque se recomienda realizar seguimiento.

- Incremento de vibración en el eje horizontal.
- Temperatura dentro del rango esperado.
- Sin anomalías relevantes en velocidad.
- Tendencia estable durante las últimas 24 horas.
